エスカレーター清掃のご案内

- ◆エスカレーターのステップ(踏み段)清掃・塗装
- ◆エスカレーターの手摺ベルトの清掃・艶出し

株式会社イーメックス

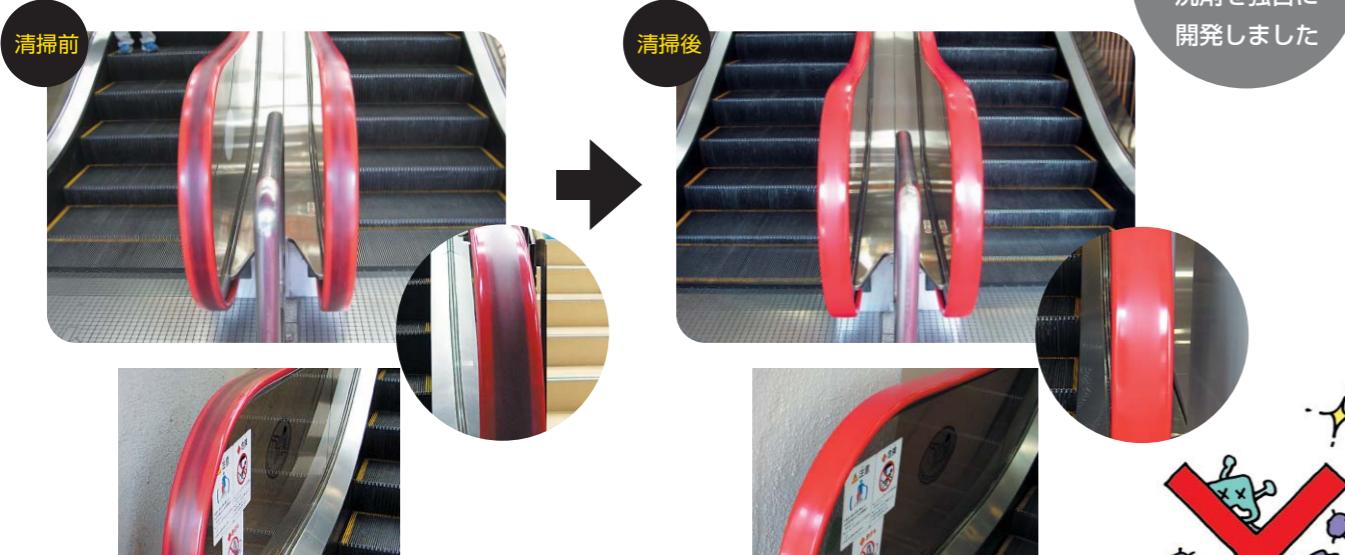
しかし、汚れた手摺ベルトにはつかまるのを躊躇（ちゅうちょ）してしまい、本来の機能を発揮出来ません。

◆手摺ベルトは、天然ゴムを主成分としているため、洗剤の選択が難しかったことが原因で汚れたものが多いように思われます。

◆艶出しには、ヒビ割れしない特別な樹脂でコーティングし、更にフッ素樹脂を塗布し、防汚効果と艶の維持を図っています。又、手摺ベルトにつかまった時の感触も快いものになっています。

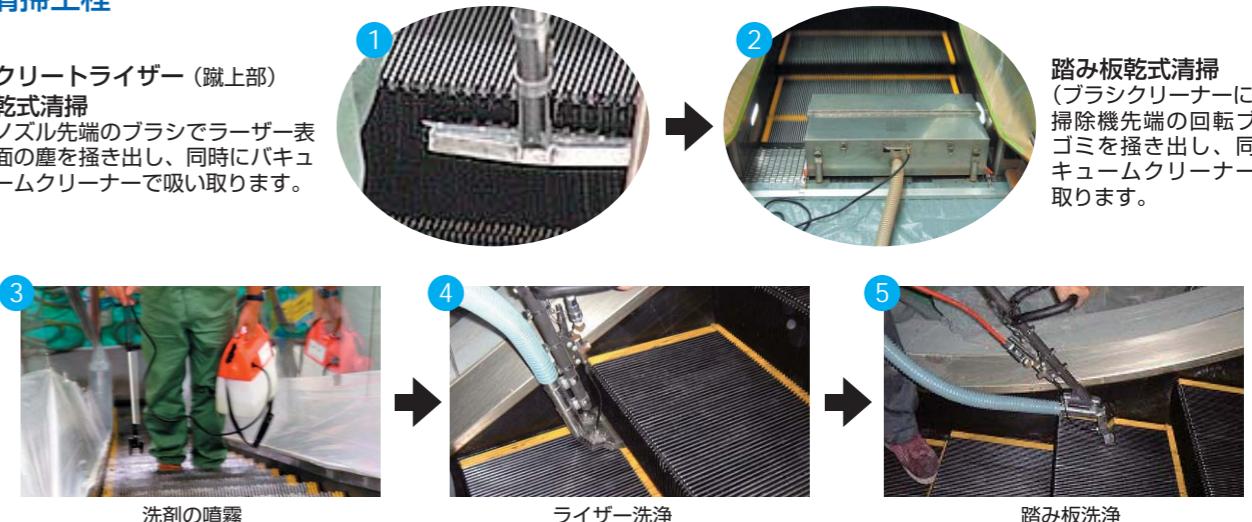
クリートライザー（蹴上部）
乾式清掃
ノズル先端のブラシでラーザー表面の塵を掻き出し、同時にバキュームクリーナーで吸い取ります。

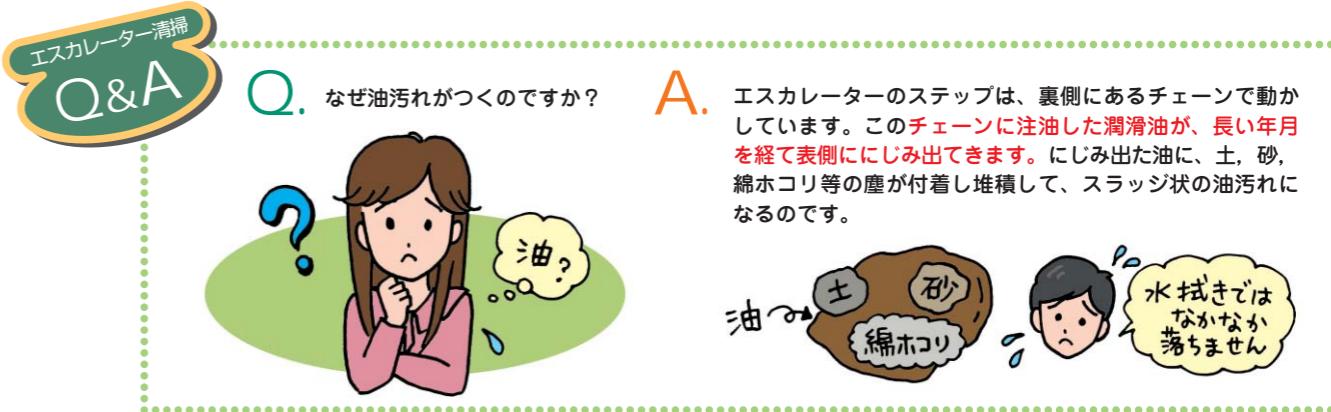
踏み板乾式清掃
(ブラシクリーナーによる)
掃除機先端の回転ブラシが
ゴミを掻き出し、同時にバ
キュームクリーナーで吸い
取ります。

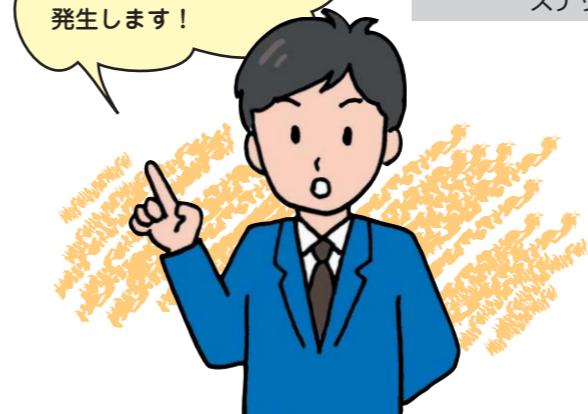
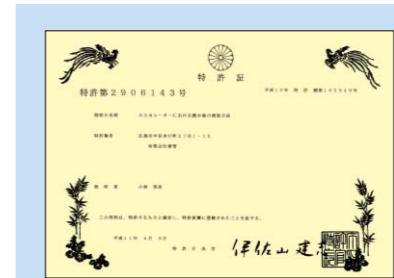
ステップを設置したままで、補修塗装が可能 (工法特許第2906143号)

従来はステップ清掃と同じように、本体から外して工場へ搬送して塗装を行っていましたが、当社の発明により、ステップを設置したまま補修塗装を行うことが出来るようになりました。
(工法特許第2906143号)

元の塗装を傷めない水性エマルジョンのウレタン樹脂塗料を採用しています。
